**AÇÕES DE DEFESA CIVIL EM MUNICÍPIOS  
DO RIO GRANDE DO NORTE COM AUXÍLIO DO  
SENSORIAMENTO REMOTO E GEOPROCESSAMENTO**

**RELATÓRIO FINAL DE PROJETO DE INICIAÇÃO CIENTÍFICA  
(PIBIC/INPE/CNPq)**

NATAL  
FEVEREIRO DE 2020

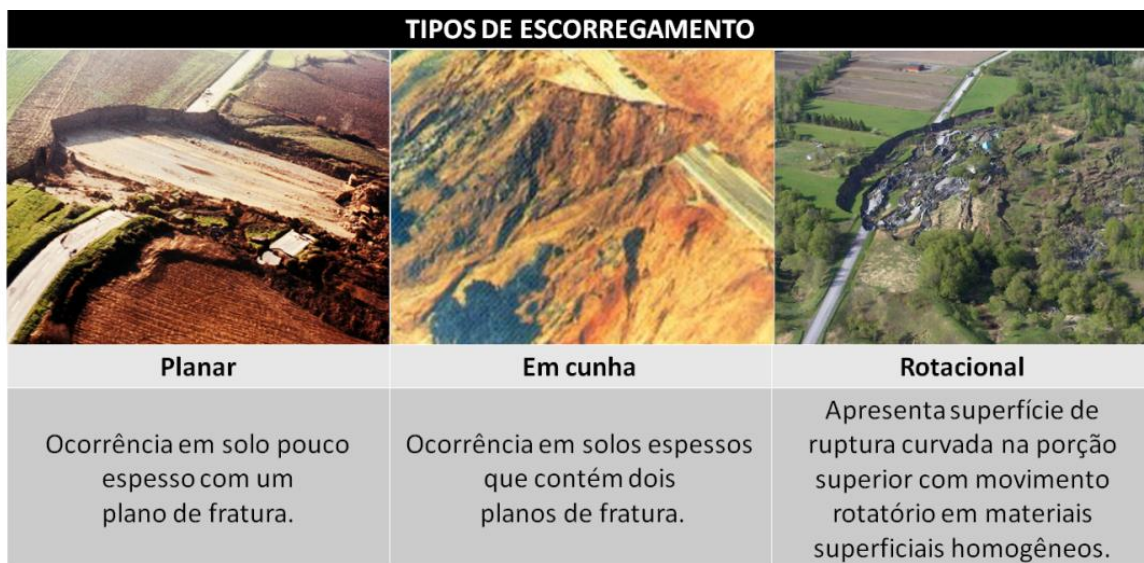
**Figura 4.2:** Tipos de escorregamento planar, em cunha e rotacional. Classificados de acordo com a espessura do solo, quantidade de planos de fratura ou ainda movimento do substrato (Fonte: Montgomery, 1992; Hungr *et al.*, 2014).

O escorregamento, por sua vez, apresenta geometria planar, em cunha ou rotacional (Figura 4.2), poucos planos de deslocamento, velocidades médias a altas, transporta pequenos a grandes volumes de material e possuem limites laterais e profundidade bem definidos, tendo

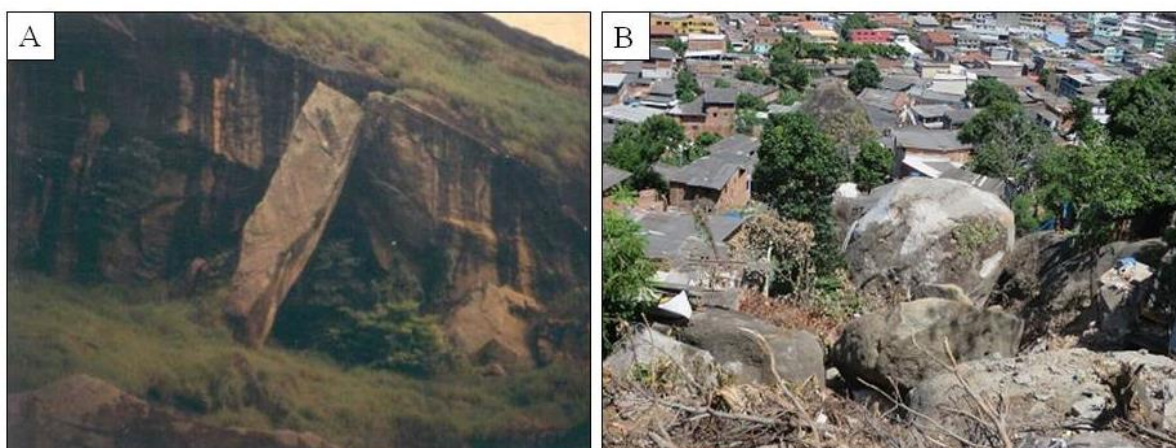
**Figura 4.4:** Tipologia do movimento de queda de bloco, em (A) tombamento de bloco e em (B) rolamento de bloco atingindo habitações situadas no sopé da encosta (Fonte: Proin/Capes & Unesp/IGCE, 1999; CPRM, 2017).

Por fim, a queda de bloco denota-se com geometria variável, ausência de planos de deslocamento, velocidades muito altas, com transporte de pequenos a médios volumes e

movimentos em queda livre ou em plano inclinado. Pode ser subdividido em tombamento ou rolamento (Figura 4.4; Carvalho *et al.*, 2007).

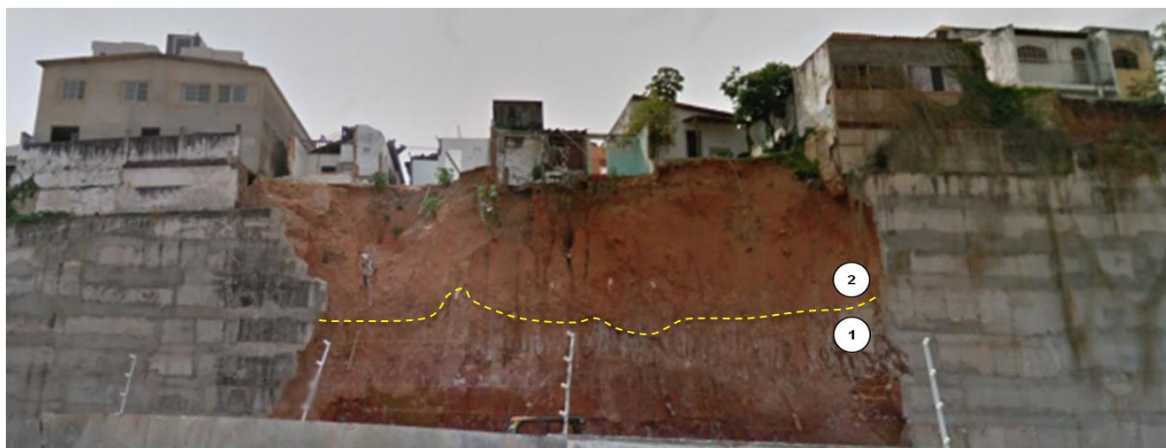
**Figura 5.1:** Fotografia expondo os materiais inconsolidados residuais das formações Barreiras em (1) e Potengi em (2), justamente no setor da comunidade em que houve um corte de talude realizado de maneira errônea que favoreceu o tombamento de um muro de arrimo.

A princípio optou-se por fazer referência ao levantamento geológico-geotécnico de Moreira *et al.* (2019), em que a Comunidade do Jacó situa-se na região que compreende os materiais inconsolidados residuais das formações Barreiras e Potengi que por sua vez são relacionados a setores naturalmente suscetíveis a movimentos de massa, de médio a alto risco (Figura 5.1).

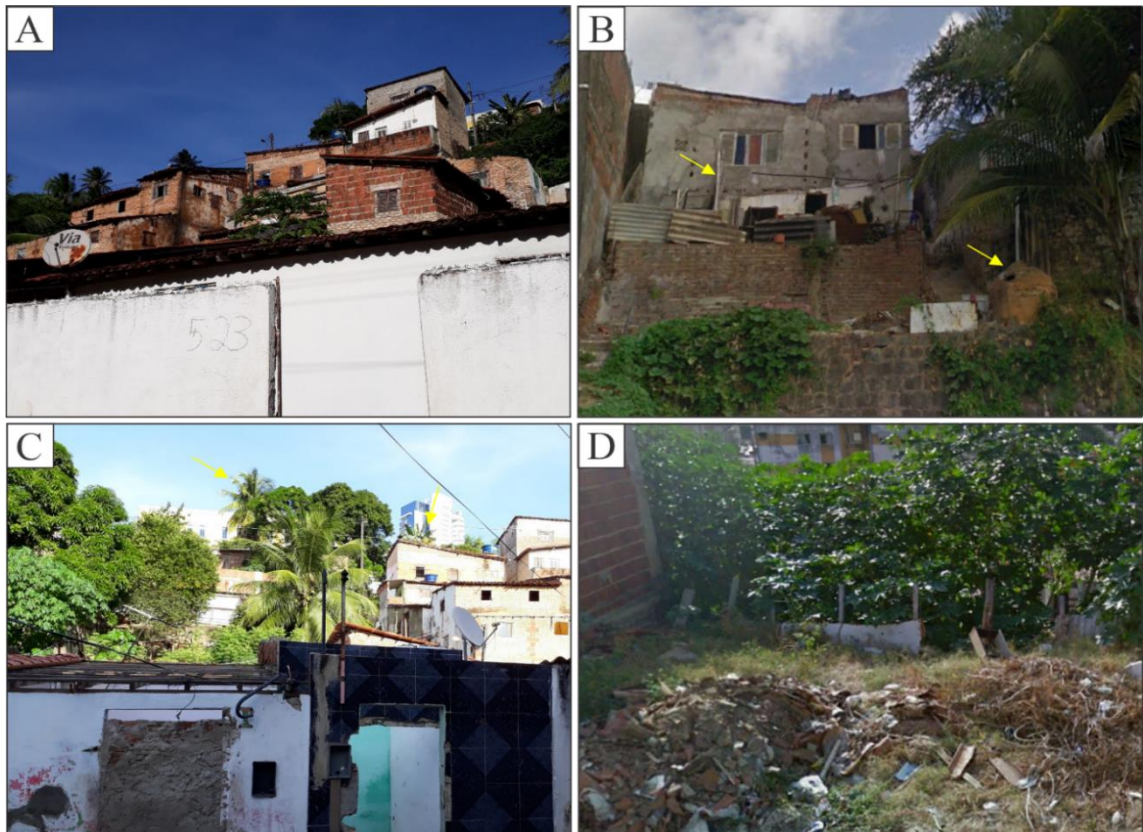
**Figura 5.2:** Fatores antrópicos que facilitam a desestabilização dos taludes. Em (A) concentração habitacional ao longo da encosta, (B) encanamentos e fossa séptica indevidamente instalados, indicados pelas setas amarelas, (C) árvores de grande porte cultivadas no substrato inclinado, com destaque a coqueiro e bananeira, evidenciados por setas amarelas e em (D) encosta com descarte de resíduos sólidos. Todas essas situações comprometem a coesão do solo e assim favorecem a deflagração de movimentos de massa.

Por se tratar de uma localidade de densa ocupação a comunidade apresenta habitações ao longo de toda a encosta, de maneira a promover possíveis quedas e atingimentos após a concretização de um fenômeno. Esse crescimento populacional sem o acompanhamento dos poderes públicos colaborou para o desenvolvimento de alguns aspectos comprometedores da estabilidade do talude, são eles um sistema de drenagem por vezes falho (elaborado pela própria população) caracterizada por lançamentos indiscriminados de águas servidas seja por vazamentos ou por direcionamento para a encosta que culminam no aumento de sobrecarga do setor e reduzem a resistência ao cisalhamento do substrato, ou ainda a baixa a média taxa de cobertura vegetal original em junção com o cultivo de árvores de grande porte (bananeiras e

coqueiros) que proporcionam sobrepeso no substrato, maiores índices de infiltração e resistência ao vento. Outro elemento comum na região é o descarte de resíduos sobre o talude, cuja heterogeneidade do material e comportamento geotécnico instável ajuda a deflagrar a ocorrência dos deslizamentos (Figura 5.2; Wiggers, 2013).

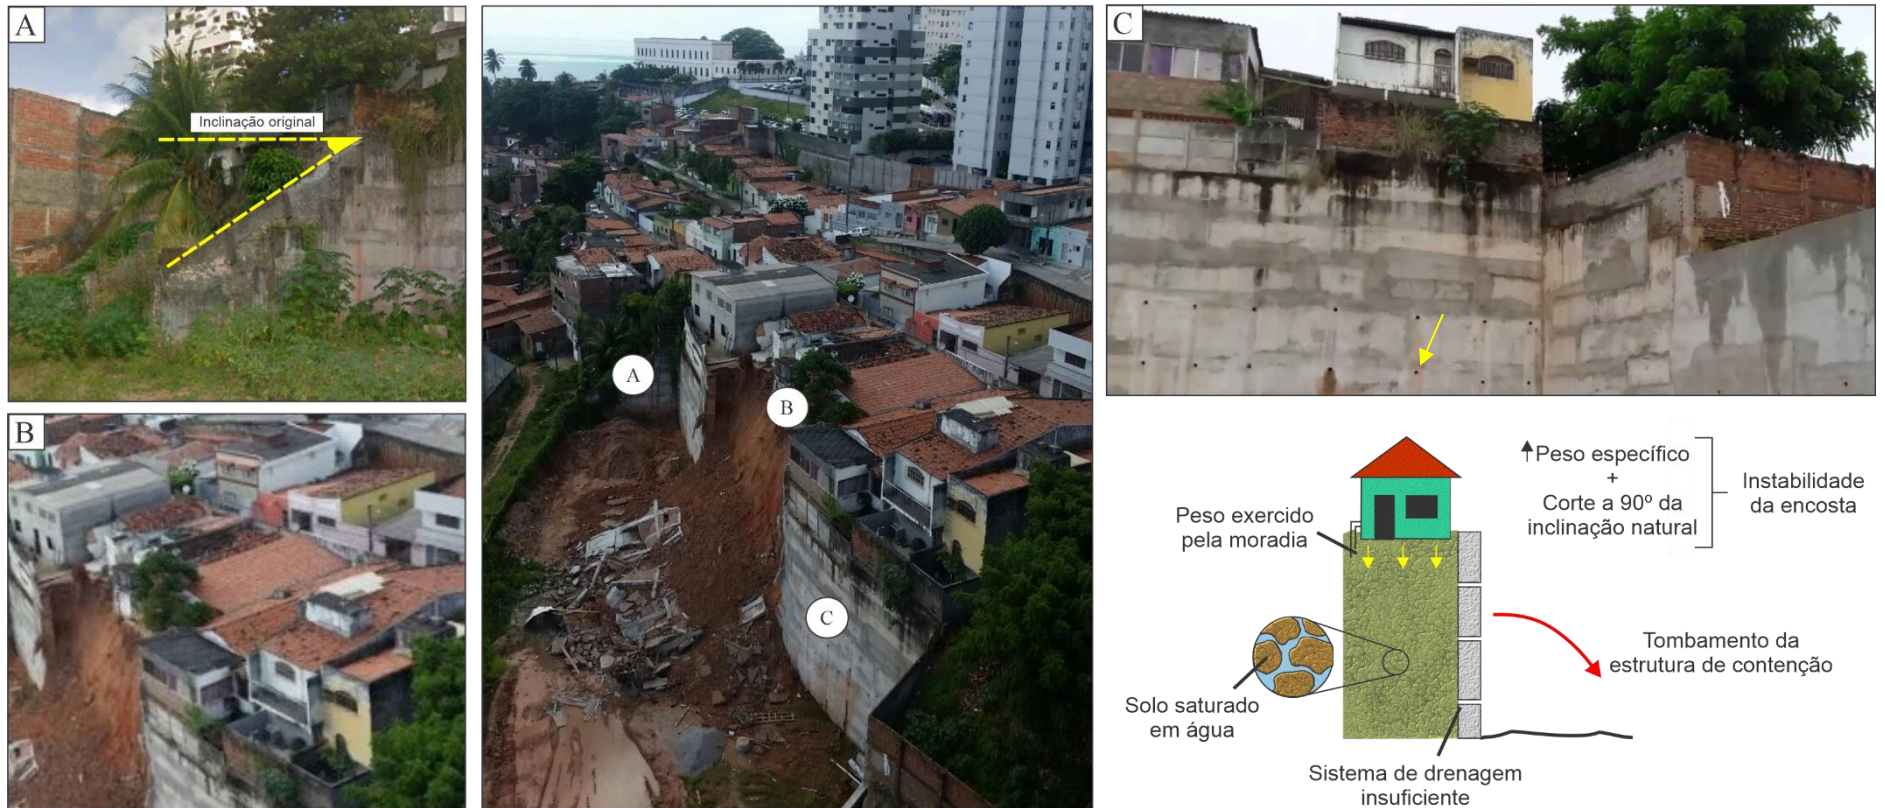
**Figura 5.3:** Visão geral do colapso do muro de arrimo da Comunidade São José do Jacó. Em (A) observa-se a inclinação original aparente do talude que posteriormente passou por um corte a 90°, em (B) a ampla quantidade de habitações situadas sobre o substrato associado ao fenômeno e em (C) os furos realizados para o escape das águas concentradas no solo. Não obstante, ainda pode-se analisar o esquema montado para explicar o movimento de massa em questão, em que o corte feito sem a devida infraestrutura (tirantes e/ou sobrepeso na porção inferior do muro) em junção com o aumento do peso específico do litotipo do setor causado pela massa das moradias e da água concentrada nos poros geraram consequentemente o tombamento da obra indevidamente realizada (Fonte: Blog do BG, 2016).

A área analisada apresenta declividade média a alta, por vezes associada a cortes de talude mal realizados, cuja finalidade é promover aplainamento do solo para implantação de edificações ou ainda contenção de substratos adjacentes. A vista disso relata-se a construção de um muro de arrimo executado através de um corte a 90° da inclinação natural da encosta com problemas estruturais que culminaram em seu colapso. A consequência, de acordo com profissionais da Defesa Civil e da Universidade Federal do Rio Grande do Norte foi produto de um sistema de drenagem insuficiente que promoveu o aumento da carga suportada pela estrutura de contenção (Figura 5.3).

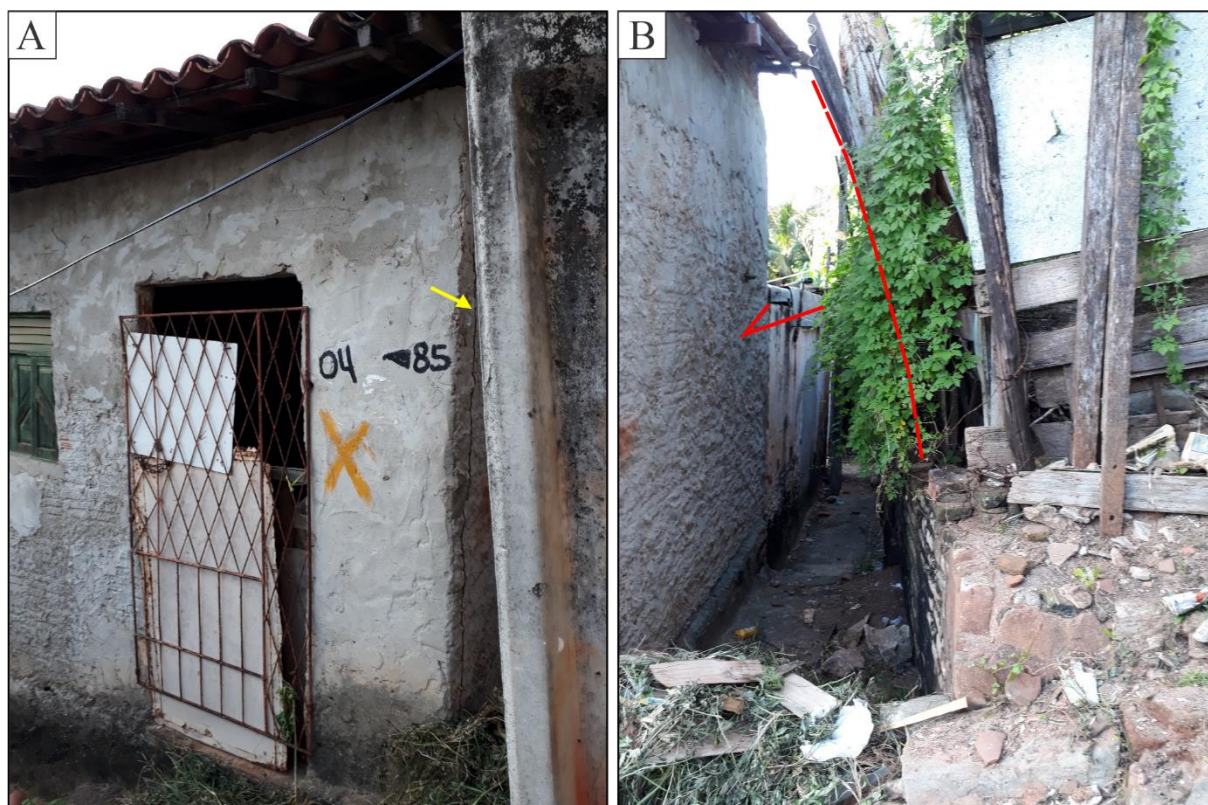
**Figura 5.4:** Feições de instabilidade da encosta, em (A) trincas em uma habitação de baixa infraestrutura, indicada pela seta amarela, e em (B) embarrigamento do muro de contenção construído por materiais inadequados, observar em vermelho a inclinação da obra diante da instabilidade do talude e a ausência de contrapesos na porção inferior da estrutura.

No tocante ao mencionado anteriormente todos os fatores que otimizam o processo de deslizamento geram feições de instabilidade de talude, visíveis na Comunidade São José do Jacó através de trincas ao longo das moradias, terrenos e escadarias, embarrigamento de muros de contenção e inclinação de estruturas rígidas (Figura 5.4).

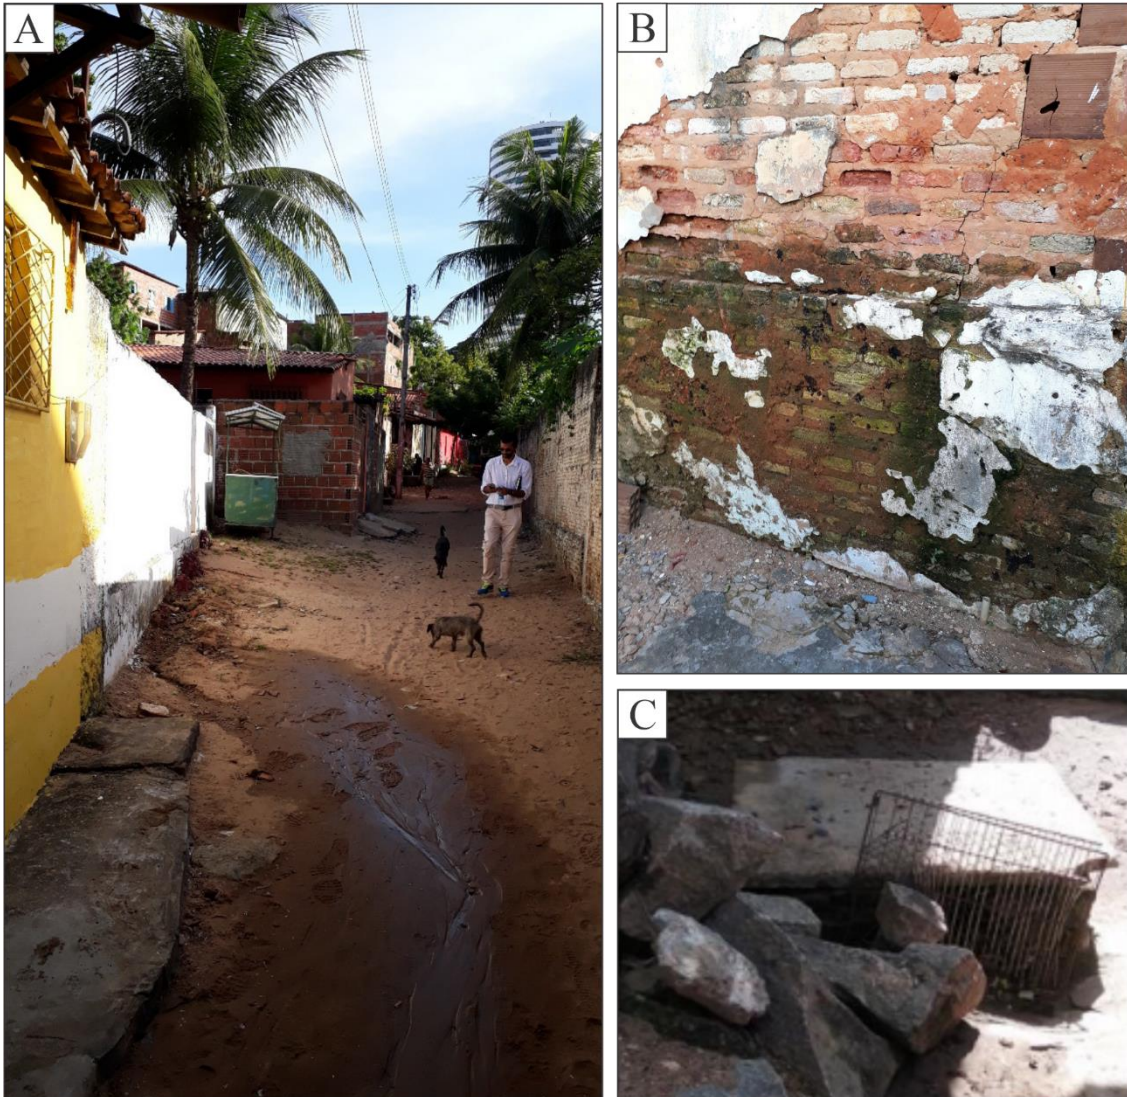
**Figura 5.5:** Fatores deflagradores e evidências de alagamentos, em (A) observa-se a ausência de um sistema de drenagem eficaz, em que a água servida é liberada diretamente nas porções inferiores da encosta, em (B) a marca que expressa a altura que a coluna d'água atingiu em um momento de precipitação intensa, e em (C) bueiro clandestino com tela improvisada para evitar entupimento do canal (Fonte: França, 2018).

Por fim, além dos deslizamentos tem-se como problemática presente no setor os alagamentos, que por si só são naturais de Natal uma vez que a cidade foi construída sobre dunas, feições que naturalmente acumulam corpos d'água em porções de topografia incipiente. Mediante isso, a Comunidade São José do Jacó necessita de um sistema de drenagem eficaz que permita a infiltração e/ou escoamento das águas meteóricas, contudo o que se vê na área são métodos e técnicas antagônicas que promovem a concentração de água nas regiões mais baixas. Esse fenômeno marca os muros das construções através da coluna d'água uma vez acumulada. O fator rede de drenagem deficiente tem-se também como fator deflagrador bueiros clandestinos ocasionalmente obstruídos por resíduos sólidos (Figura 5.5).
